# Commune de Saint-Genix-sur-Guiers

## DIAGNOSTIC DES RESEAUX ET OUVRAGES DE COLLECTE DES EAUX PLUVIALES

Juin 2018

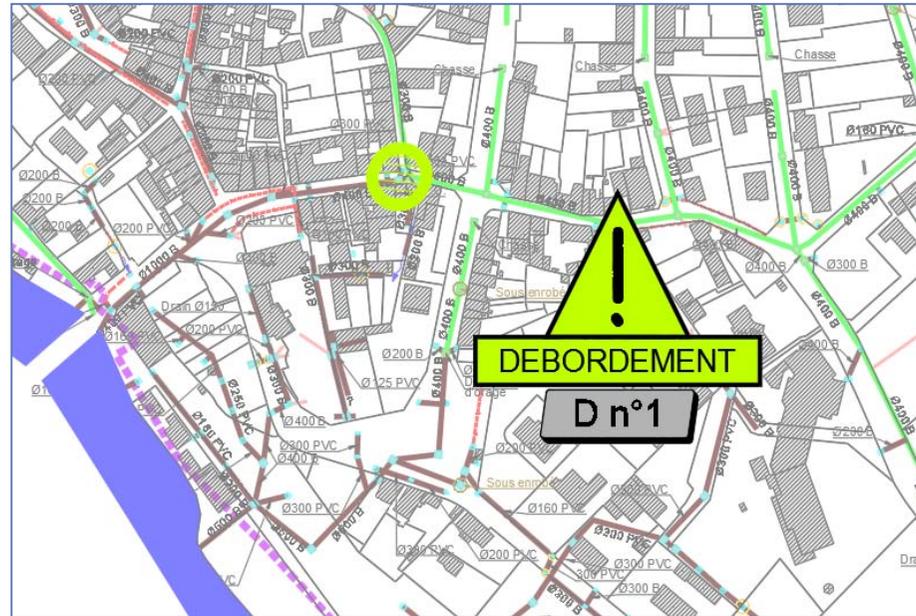
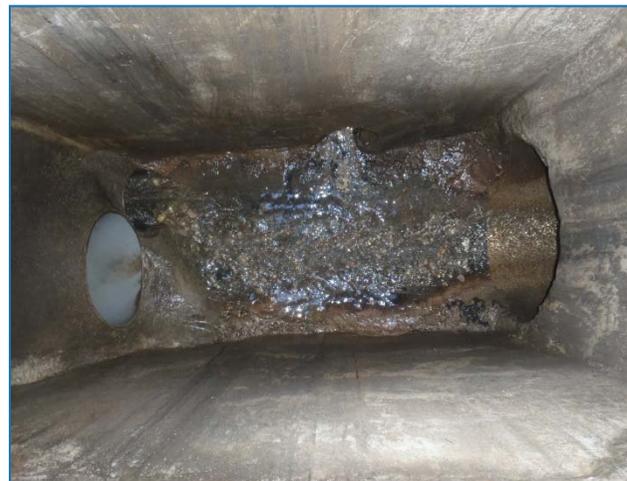
## Dysfonctionnement n°1 : Débordement – Rue du Faubourg

Des réseaux unitaires Ø300 béton et Ø500 béton transitent par un déversoir d'orage. Dans cet ouvrage, les effluents sont dirigés vers une canalisation Ø200. En cas de déversement, les eaux pluviales sont surversées dans un réseau Ø300 PVC puis Ø400 béton.

Au niveau du D.O., les débordements sont fréquents.

- ⇒ Les réseaux aval (principal et dérivation) doivent être redimensionnés.
- ⇒ Le D.O. doit être réaménagé de façon à ce que les déversements soient moins fréquents.

- ⇒ Une étude hydrologique des bassins versants drainés permettra de dimensionner au mieux l'ensemble des ouvrages à créer.
- ⇒ Les effluents qui proviennent des antennes situées à l'amont de la rue du Faubourg peuvent être orientées vers le réseau unitaire Ø400 béton présent au Sud, sous la R.D. n°1516.

- ⇒ La création d'un ouvrage de rétention est envisageable soit au niveau du D.O., soit au niveau du carrefour amont. Dans ce cas, il convient de déplacer le D.O. en amont de l'ouvrage de rétention à créer afin que ce dernier collecte peu d'eaux usées brutes.

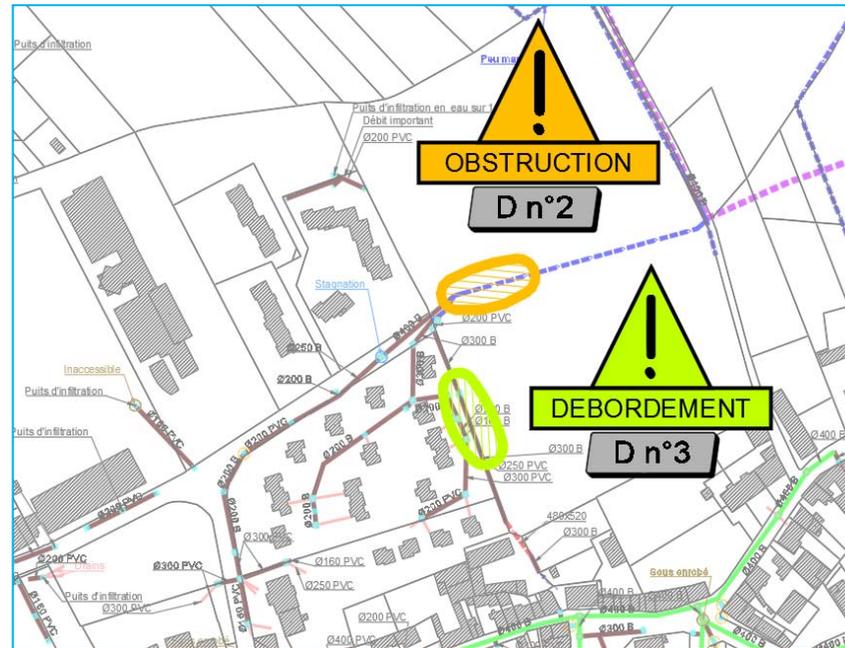
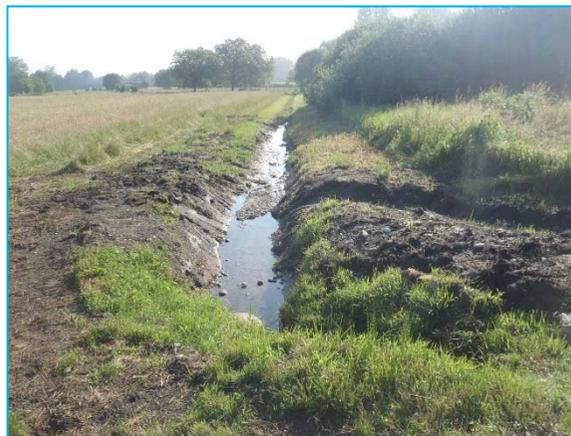
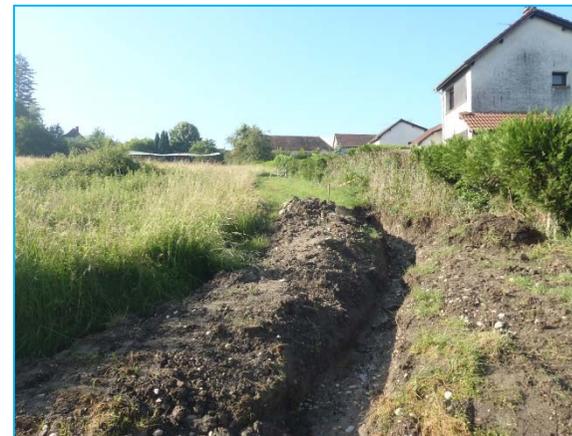
## Dysfonctionnements n°2 et 3 : Débordement / Obstruction – Lotissement des Argoulets

Les eaux pluviales issues de la rue du Stade et du lotissement des Argoulets sont collectées dans des réseaux de faibles diamètres. De plus, la pente sur le secteur est très faible. Ces réseaux EP ont pour exutoire un fossé peu marqué et souvent obstrué qui s'écoule vers le Nord-est et passe sur des terrains quasiment plats. En cas de pluies exceptionnelles, le secteur reçoit les ruissellements de la rue des Juifs.

Des débordements sont fréquents, notamment au niveau du réseau EP présent en limite Est du lotissement des Argoulets.

Des travaux (création d'un fossé) sont en cours au niveau du champ limitrophe.

- ⇒ Un fossé doit être créé le long de la limite Est du lotissement des Argoulets.
- ⇒ Des surverses doivent être créées au niveau des réseaux EP présents à l'Est du lotissement. Celles-ci doivent être dirigées vers le fossé à créer.
- ⇒ Le fossé existant doit être reprofiler. Ce fossé doit être régulièrement entretenu et curé.
- ⇒ Un bassin d'infiltration pourra éventuellement être créé au point de jonction de l'ensemble des réseaux EP du secteur ou au niveau de l'antenne de la rue du Stade afin de réguler le débit à évacuer.
- ⇒ Une étude hydrologique du bassin versant drainé permettra de dimensionner convenablement le fossé à créer et vérifier la suffisance hydraulique du réseau EP existant.

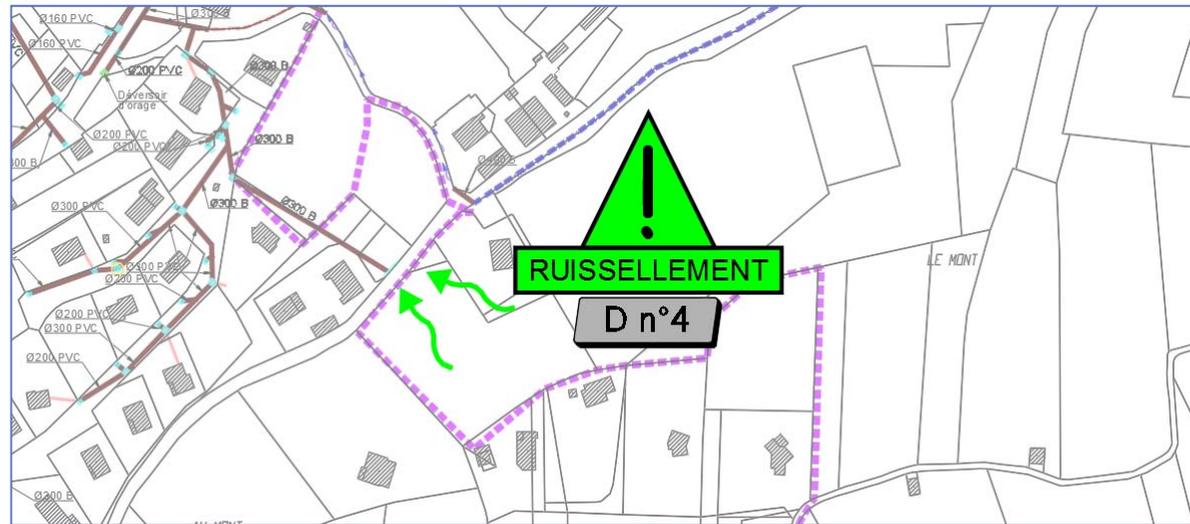
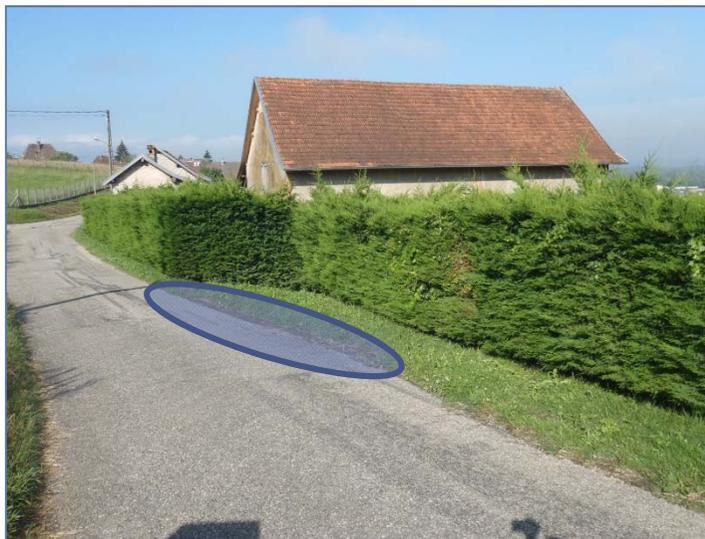
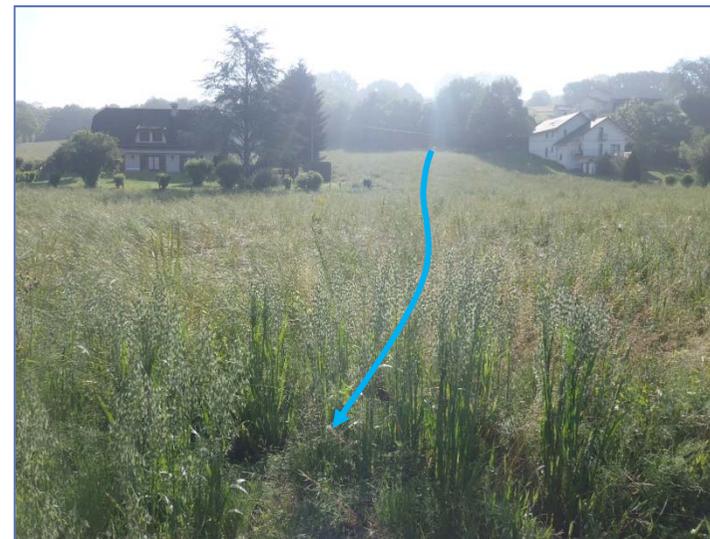
## Dysfonctionnement n°4 : Ruissellements – La Ribaudière / Le Mont

Le versant dit « Le Mont » présente de fortes pentes orientées Est / Ouest puis Sud / Nord. Des ruissellements y sont générés. Ceux-ci se dirigent vers le hameau de La Ribaudière.

Au niveau du chemin de Côte Envers, une grille transversale intercepte les eaux de ruissellements. Celles-ci sont évacuées via un réseau EP Ø300 béton. D'une part, cette grille, conçue pour collecter les eaux de voirie d'une propriété privée et/ou d'un lotissement par exemple, n'est pas adaptée pour recevoir les eaux de ruissellement de tout un versant. D'autre part, le réseau EP Ø300 est sous-dimensionné pour drainer un bassin versant de cette ampleur.

Par conséquent, les eaux de ruissellements qui ne sont pas correctement interceptées peuvent engendrer des désordres sur les habitations situées au bas du versant.

- ⇒ Des fossés ou tranchées drainantes doivent être créés au bas de la parcelle agricole, en amont du chemin de Côte Envers, et au pied des fortes pentes (milieu de la parcelle) afin d'intercepter les eaux de ruissellement du versant. Celles-ci seront évacuées dans le réseau EP Ø300 existant.
- ⇒ Une zone de rétention doit être créée au bas de la zone afin de réguler le débit généré sur le versant au débit capable de l'exutoire (Ø300 béton). En effet, ce dernier passant sur de nombreuses propriétés privées, il ne pourra pas être redimensionné.

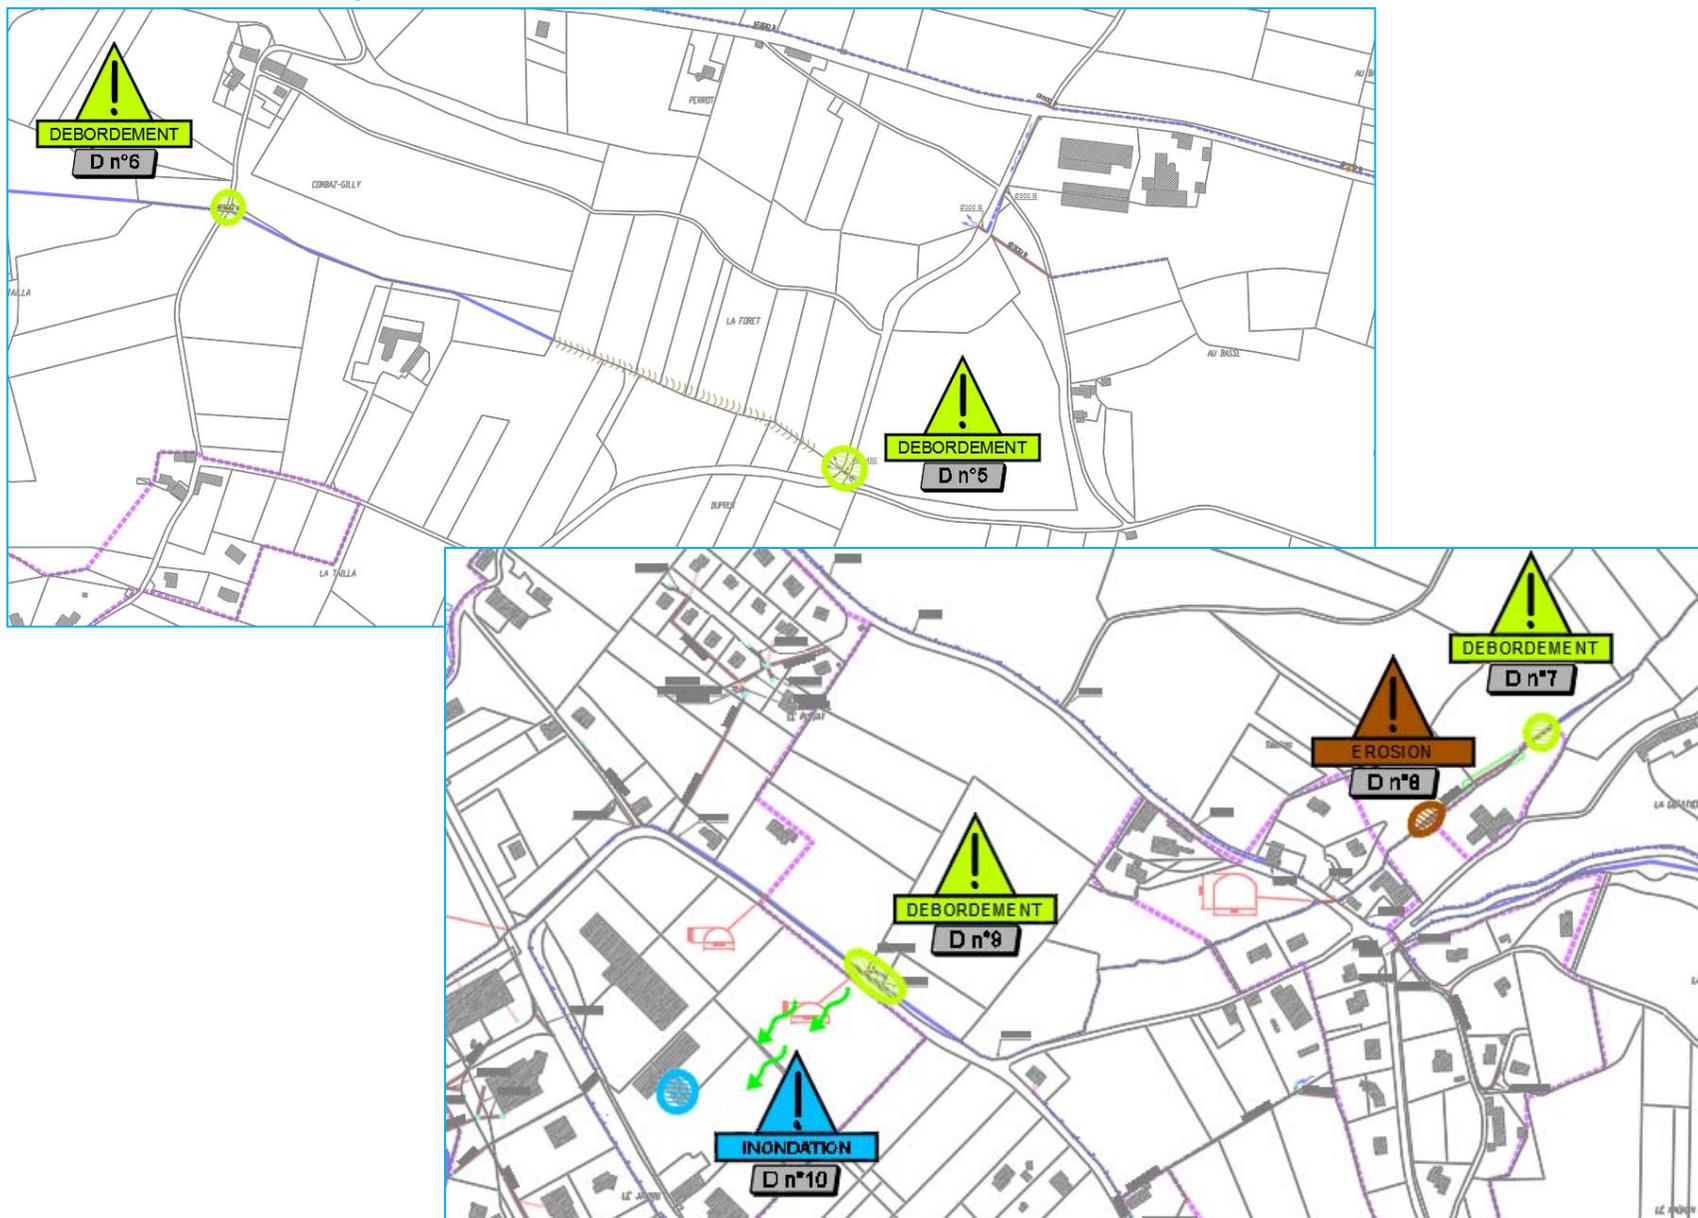
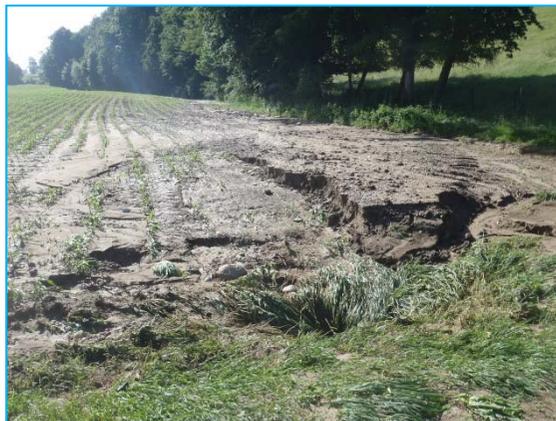
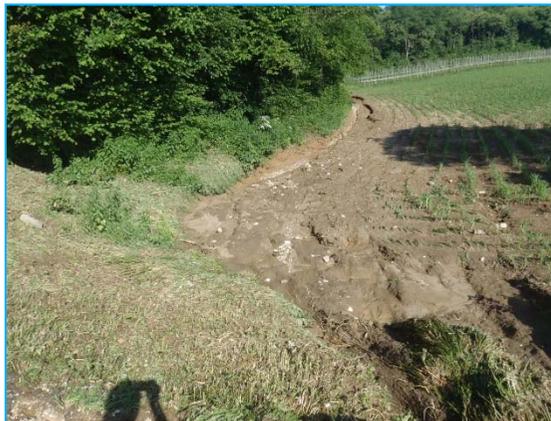
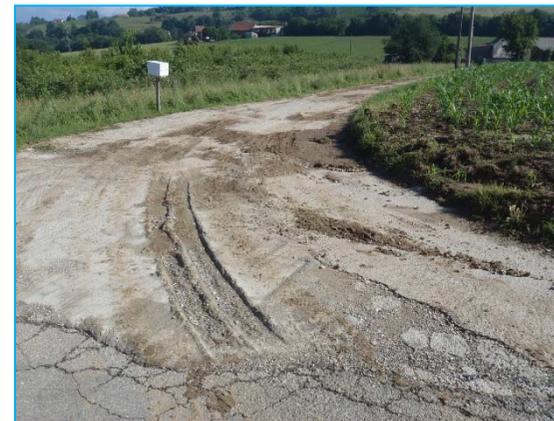
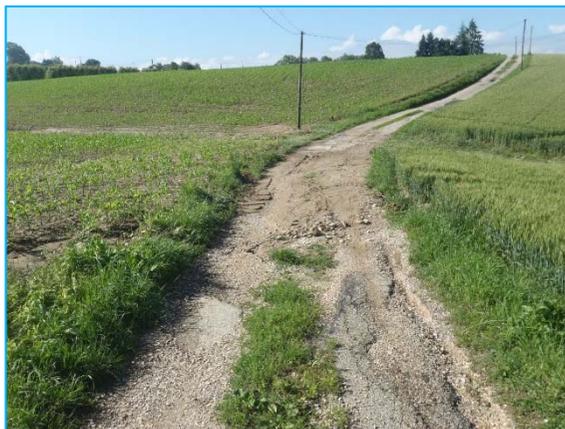
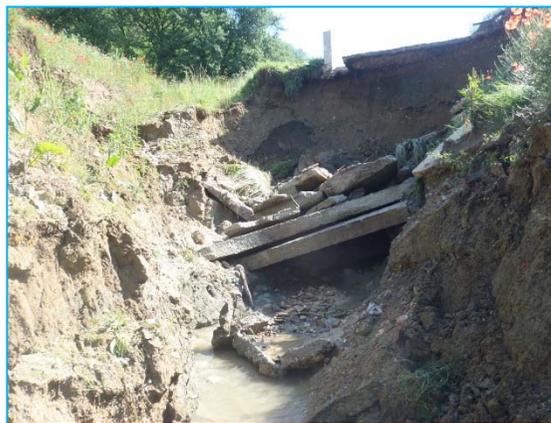
## Dysfonctionnements n°5 à 10 : Débordement / Erosion / Inondation – Combe Gilly / Taramu / Le Jasmin

Un ruisseau qui naît sur les hauteurs du lieudit « Urice Sud » grossit fortement et déborde lors d'événements pluvieux de forte intensité.

Ce cours d'eau temporaire possède un bassin versant à dominante agricole dont la partie supérieure repose sur un substratum géologique mollassique gréseux. Ces deux caractéristiques conduisent d'une part, à un phénomène de ruissellement très important induisant des débits de crues élevés et, d'autre part, à un phénomène d'érosion intense des sols. En effet, la nature géologique des terrains est à l'origine de sols très sableux qui engendrent un phénomène de transport solide important. Le débit solide s'ajoute au débit liquide et augmente le débit global de l'écoulement. En outre, l'érosion et le transport de sables par l'écoulement au niveau des secteurs de pente se manifestent ensuite sous la forme de dépôts qui génèrent l'obstruction des ouvrages hydrauliques à l'aval. Les pratiques culturales (production de maïs, labours dans le sens de la pente, etc.) peuvent intensifier le phénomène d'érosion.

Suite à un orage survenu le 31 mai 2018, le ruisseau s'est transformé en torrent boueux et a débordé à de nombreux endroits.

La crue torrentielle a engendré de fortes érosions des berges et un effondrement de chaussée au lieudit « Taramu ».

Quelques bâtiments de la zone artisanale du Jasmin, située à l'aval du bassin versant, sont concernés par le risque d'inondation suite aux débordements qui surviennent au niveau du chemin du Bas Jourdin.

- ⇒ L'ensemble des dysfonctionnements rencontrés sur le secteur sont liés. Ceux-ci ne pourront être réglés que par la mise en œuvre d'un programme de travaux global sur la totalité du linéaire du ruisseau.

- ⇒ Des mesures doivent être mises en œuvre pour améliorer les pratiques culturales dans l'optique de limiter le phénomène d'érosion des sols telles que :

- ⇒ En amont du dysfonctionnement n°5, un fossé doit être créé pour intercepter les ruissellements de la partie amont du bassin versant. La traversée de route doit être redimensionnée et un ouvrage d'entonnement avec piège à matériaux est à créer. Des fossés sont à créer pour collecter les eaux de voirie. Une zone de rétention est à créer en amont de l'ouvrage de franchissement de la route.

- ⇒ Au niveau du dysfonctionnement n°6, le lit du ruisseau doit être restauré. Le busage est à redimensionner. Des fossés sont à créer le long de la chaussée pour collecter les eaux de voirie. Une seconde zone de rétention équipée d'un piège à matériaux est à prévoir en amont du busage. Un enrochement est à créer au niveau des berges et du radier, à la sortie de la traversée de route.

- ⇒ En amont des dysfonctionnements n°7 et 8, un ouvrage de rétention équipé d'un piège à matériaux doit être créé. Les nombreux débris qui encombrent le lit du ruisseau sont à évacuer. Le busage Ø600 doit être redimensionné ou un tronçon à ciel ouvert est à recréer. Des enrochements sont à créer en sortie de ce busage jusqu'à l'ouvrage de franchissement de la route de Pigneux. L'entonnement de ce dernier est à améliorer. Le fossé bétonné où transitent les eaux pluviales issues du lieudit « Layat » doit être réaménagé soit en fossé naturel, soit en fossé en enrochements afin de réduire la vitesse d'écoulement.

- ⇒ Au niveau du chemin du Bas Jourdin, les busages doivent être redimensionnés, le lit du ruisseau doit être restauré. Une digue est à créer entre le ruisseau et la route. La création d'une zone tampon est envisageable à l'intersection entre le chemin du Bas Jourdin et la Montée de la Croix.

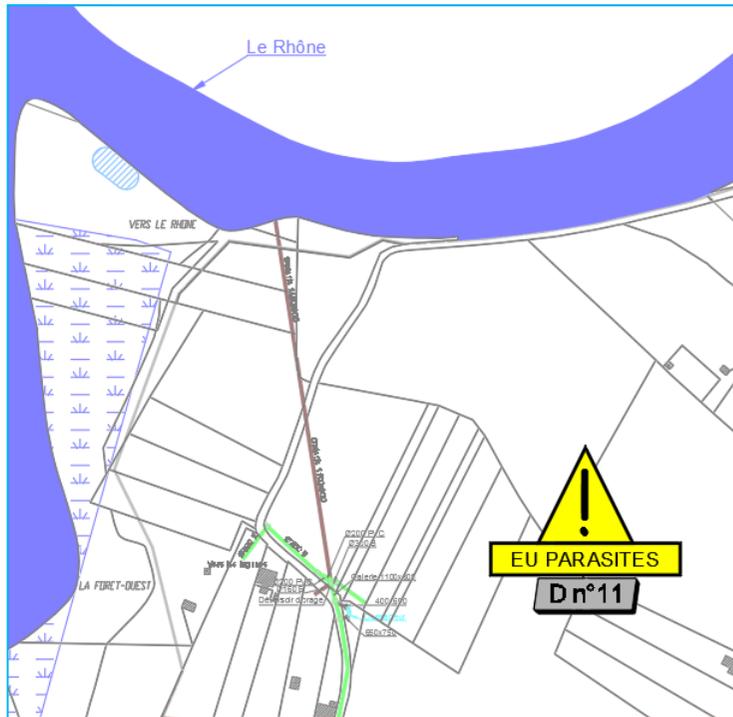
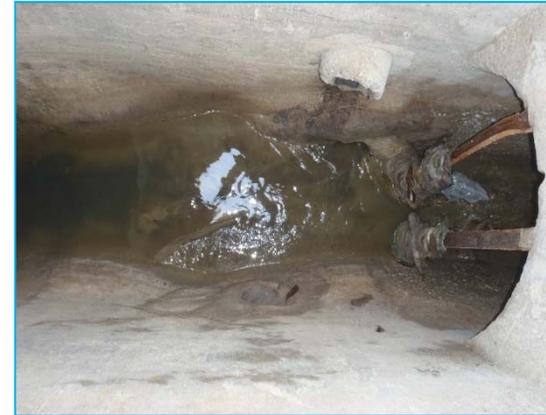
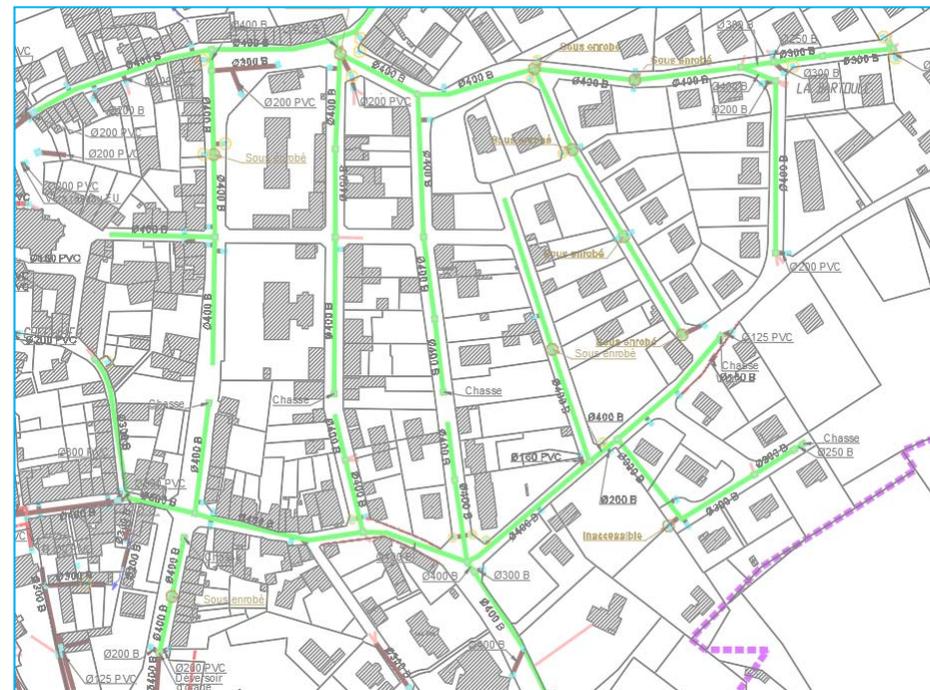
## Dysfonctionnement n°11 : EU parasites – Centre-ville

De nombreuses antennes du réseau de collecte des eaux usées du centre-ville sont encore unitaires. En amont de la STEP, un déversoir d'orage dirige les effluents dans une canalisation Ø200 PVC. Les eaux qui surversent sont évacuées dans le Rhône via une galerie 1100 x 800. L'ouvrage est aménagé de façon à ce que les déversements sont quasiment permanents y compris par temps sec.

D'autres déversoirs d'orage sont présents sur la commune. Ceux-ci engendrent également des déversements d'eaux usées vers le milieu naturel.

- ⇒ La mise en séparatif des réseaux unitaires doit se poursuivre.
- ⇒ Le déversoir d'orages doit être réaménagé de manière à ne déverser que très rarement.
- ⇒ Le réseau d'eaux usées, à l'amont de la STEP, doit être redimensionné.
